Aménagement côtier – lutte contre l'érosion

Stabiplage intervient sur l'un des plus gros lagon du Sud est Asiatique.

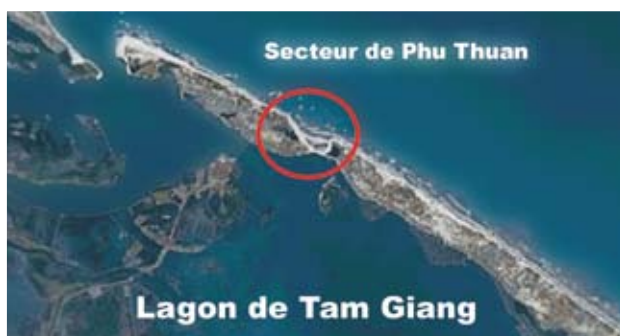
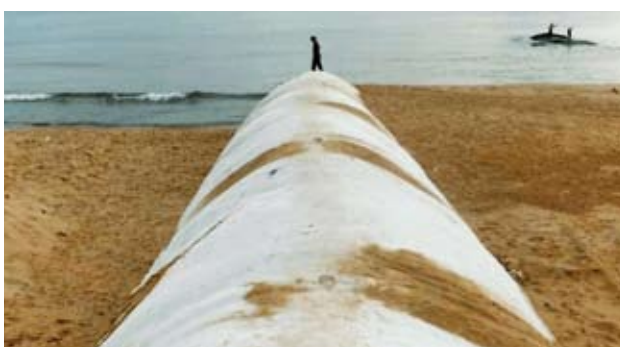
La mise en œuvre des ouvrages, terminée depuis quelques semaines seulement, laisse déjà apparaître des impacts positifs. Les ouvrages ont commencé leur travail de captage qui se marque progressivement par une montée du niveau de la plage et un agrandissement de celle-ci. Notons que fidèlement aux propriétés du Stabiplage, les structures, avant leur recouvrement par le sable capté ne présentent aucun danger pour les usagers (en l'occurrence sur la photo des enfants de pêcheur) qui peuvent marcher librement dessus. L'intégration des ouvrages dans la dynamique sédimentaire (ainsi qu'au niveau des usages locaux et du tourisme) a donc réellement commencé. Le site sera suivi de près par les organismes de la Province de Thua Tian Hué qui a déjà mis en oeuvre des restrictions d'accès pour sensibiliser la population et garantir un renouveau du couvert végétal qui contribuera lui aussi à la réhabilitation de ce site, notamment sur la partie haute de la plage.

La phase de travaux de cet été 2007 vient concrétiser l'étude réalisée par Espace Pur qui préconisait la mise en œuvre de 6 structures Stabiplage de 50 mètres de longueur : 4 ouvrages sans ancrage d'une hauteur de 1,5 mètres et 2 ouvrages avec système d'ancrage d'une hauteur de 0,80 m. L'objectif étant de capter et stabiliser les sédiments en transit longitudinal pour engraisser et consolider le profil de plage. En effet, ce type de structure permet d'accumuler et stabiliser des sédiments pour augmenter le volume (et donc la hauteur) et la surface de la zone traitée. De cette manière, les houles incidentes perdent de l'énergie et voient diminuer leur potentiel érosif. Le lido est renforcé, la plage retrouve une surface utile aux usages ainsi qu'à l'atténuation des houles et les zones arrière, notamment habitations et lagune, sont protégées du risque de submersion.
